AÇUDE AYRES DE SOUZA

INVENTÁRIO AMBIENTAL (Relatório – Fatores Condicionantes da Qualidade das Águas)

**INVENTÁRIO AMBIENTAL DO AÇUDE AYRES DE SOUZA:
Fatores Condicionantes da Qualidade das Águas**

FORTALEZA / CEARÁ
Dezembro de 2010

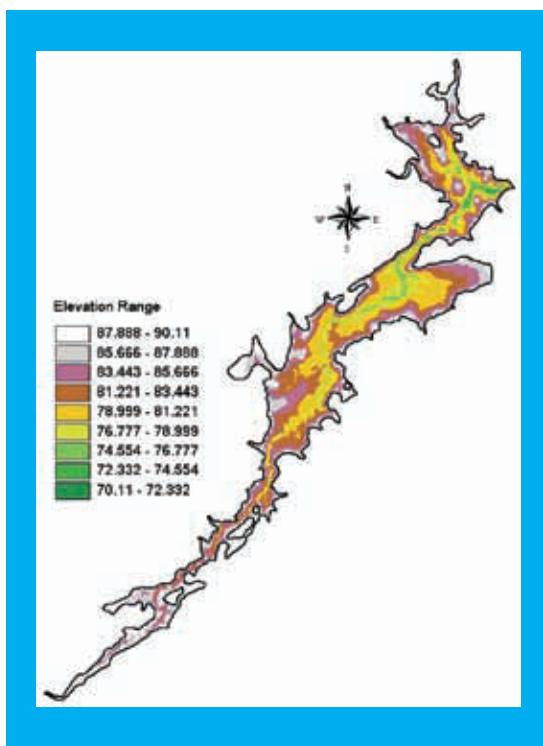
Figura 1 - Perfil altimétrico da bacia hidráulica do Açude Ayres de Souza. Fonte: Cogerh.

No procedimento técnico de batimetria foram coletados 32.804 pontos na bacia hidráulica (Figura 1 e 2), cujos resultados geraram a Tabela 2. Identificou-se que a profundidade máxima é de 20,0 m.

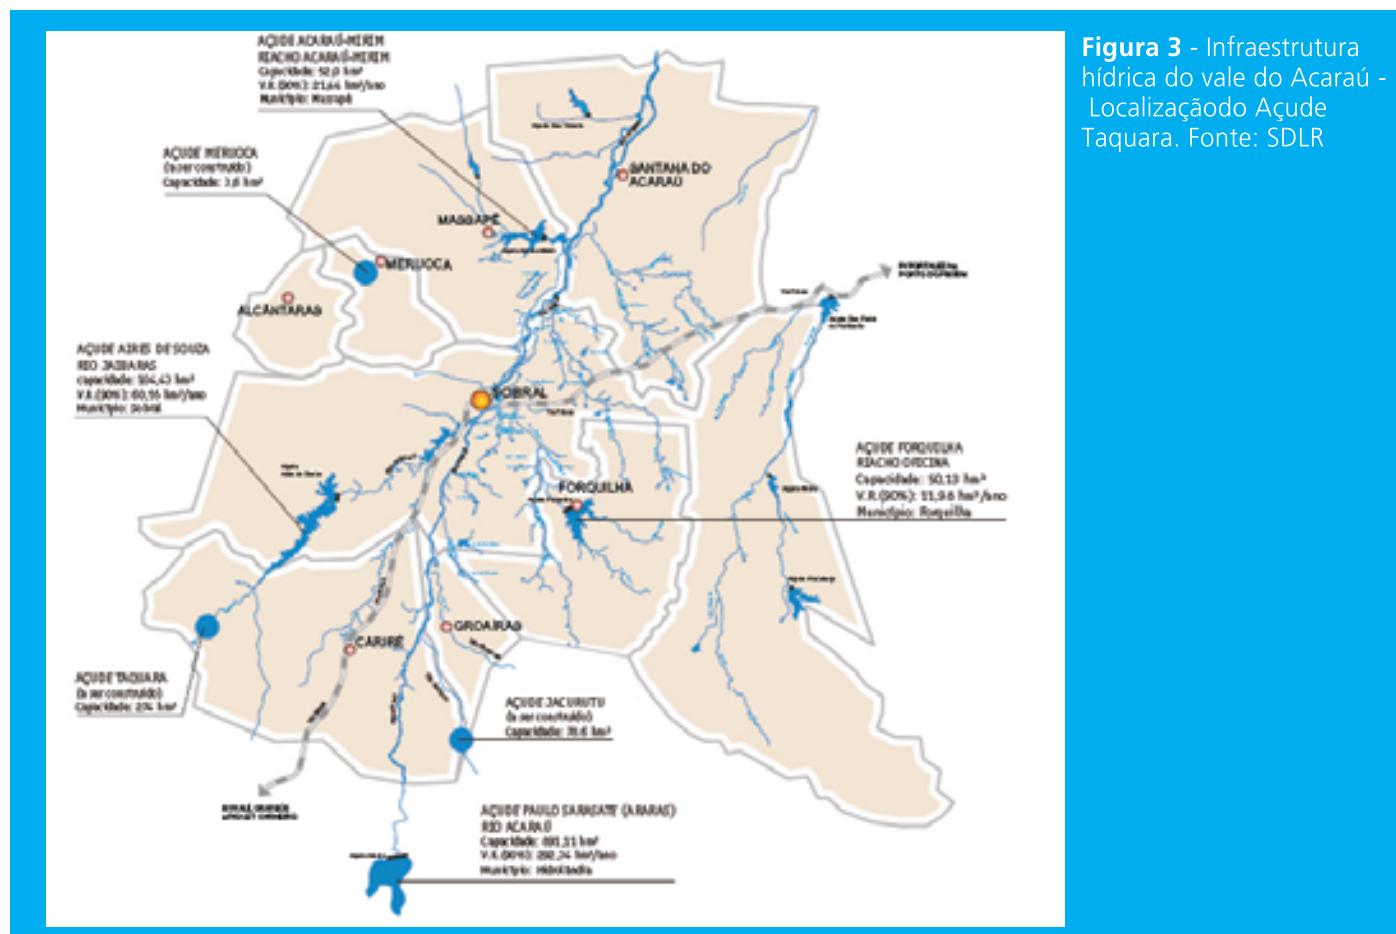
De acordo com informações fornecidas pela Secretaria do Desenvolvimento Local e Regional-, o açude Taquara (Figura 3) está em término de construção. O mesmo intercepta o rio Jaibaras, a montante do Açude Ayres de Souza, no município de Cariré.

O reservatório tem capacidade de armazenamento de 274 hm³, ou seja, quase o triplo da capacidade do Ayres de Souza (96,80 hm³), o que deverá ocasionar prejuízos para renovação das águas (tempo de detenção hidráulica). Tal fato pode influenciar em fatores determinantes no processo de eutrofização, bem como outras alterações no meio ambiente que precisam ser monitoradas em longo prazo, tais como a recepção das águas proveniente do açude Taquara, no período de inverno, os desmatamentos das margens do rio Jaibaras, pela sua perenização, dentre outros.

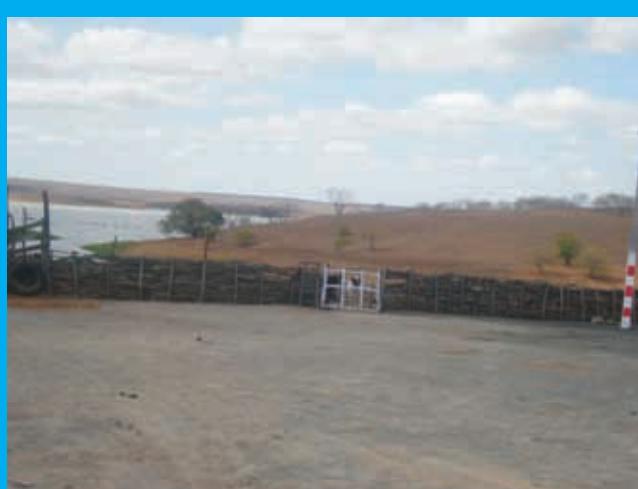
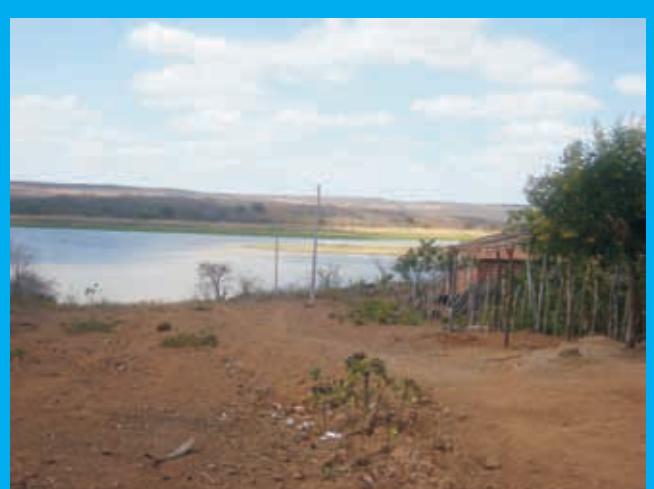
Há na área de vazantes plantações de culturas anuais (milho, feijão), com o uso de defensivos. Já na APP pode-se visualizar na Figura 4, uma extensa área sem proteção da vegetação.

Figura 4 – Desmatamento da APP, criação de animais e lixo no entorno do reservatório ocasionados pelas comunidades que residem próximo ao açude.

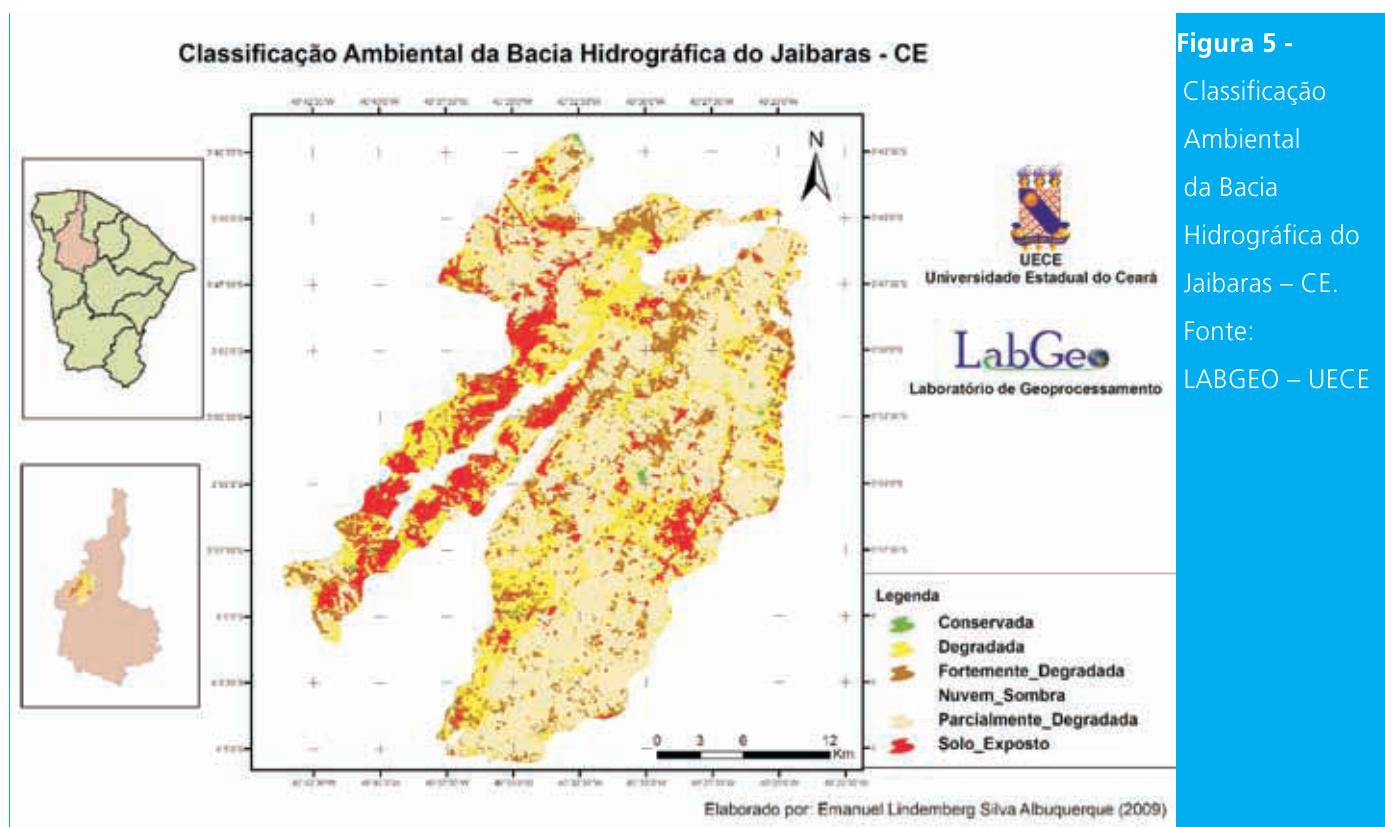
O autor supracitado constatou a degradação (Figura 5) do meio ambiente através do desmatamento indiscriminado das matas ciliares que revestem as planícies fluviais tanto a montante quanto a jusante do curso principal, do manejo inadequado dos solos e dos recursos hídricos, resultando na aceleração dos processos erosivos com o conseqüente adelgaçamento dos solos e a intensificação do assoreamento dos rios e açudes, e do desaparecimento de fontes perenes e sazonais.

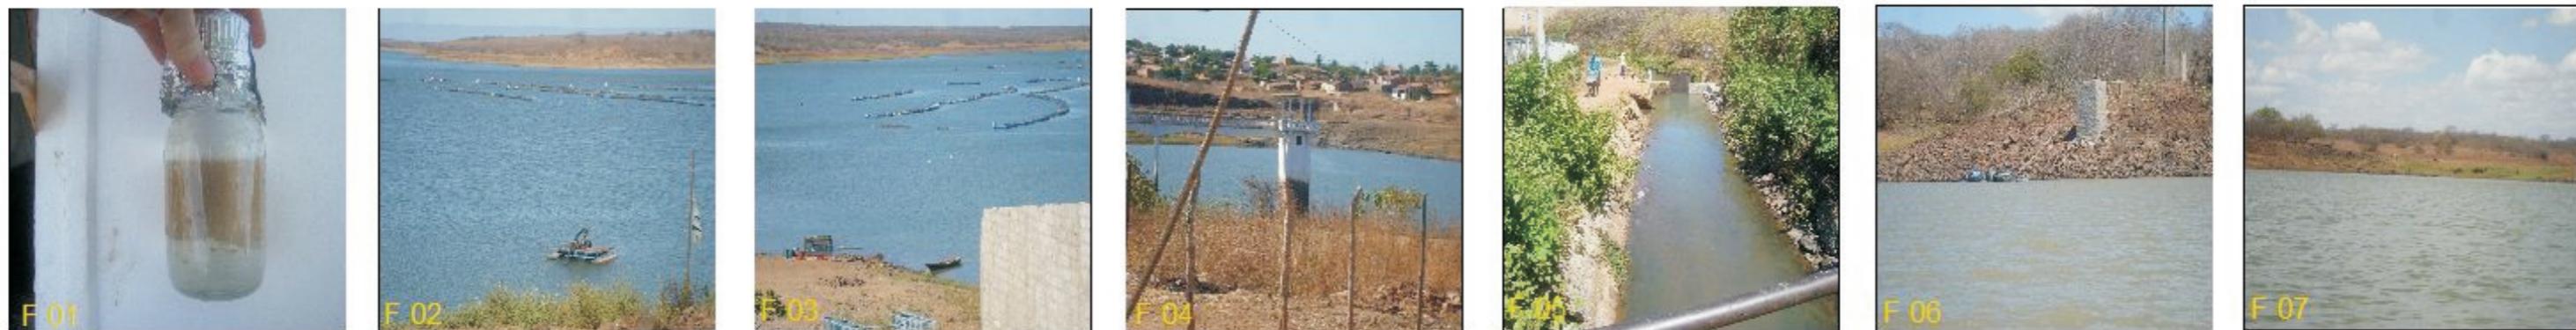
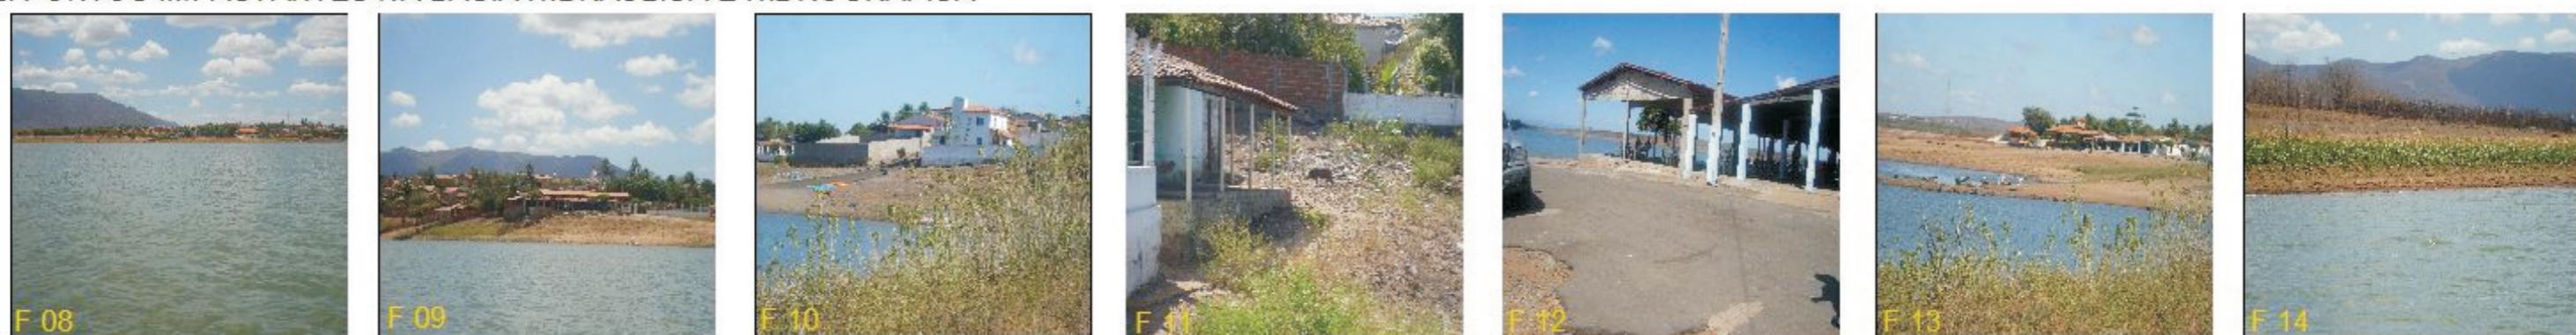
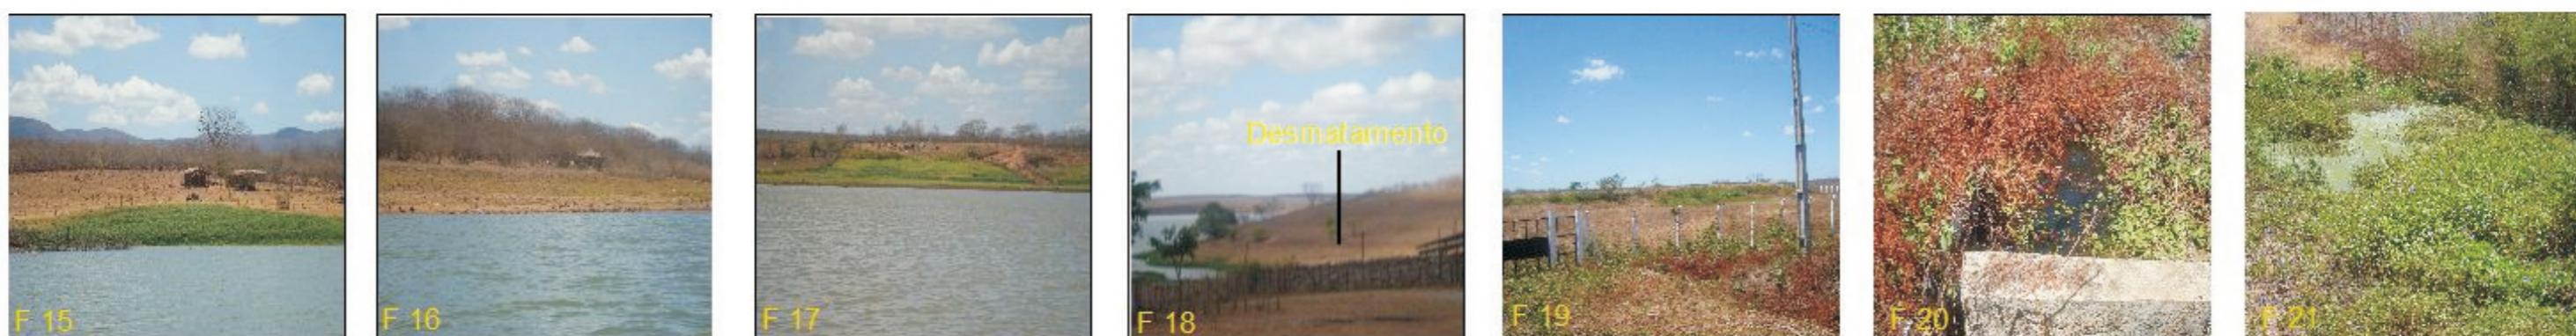
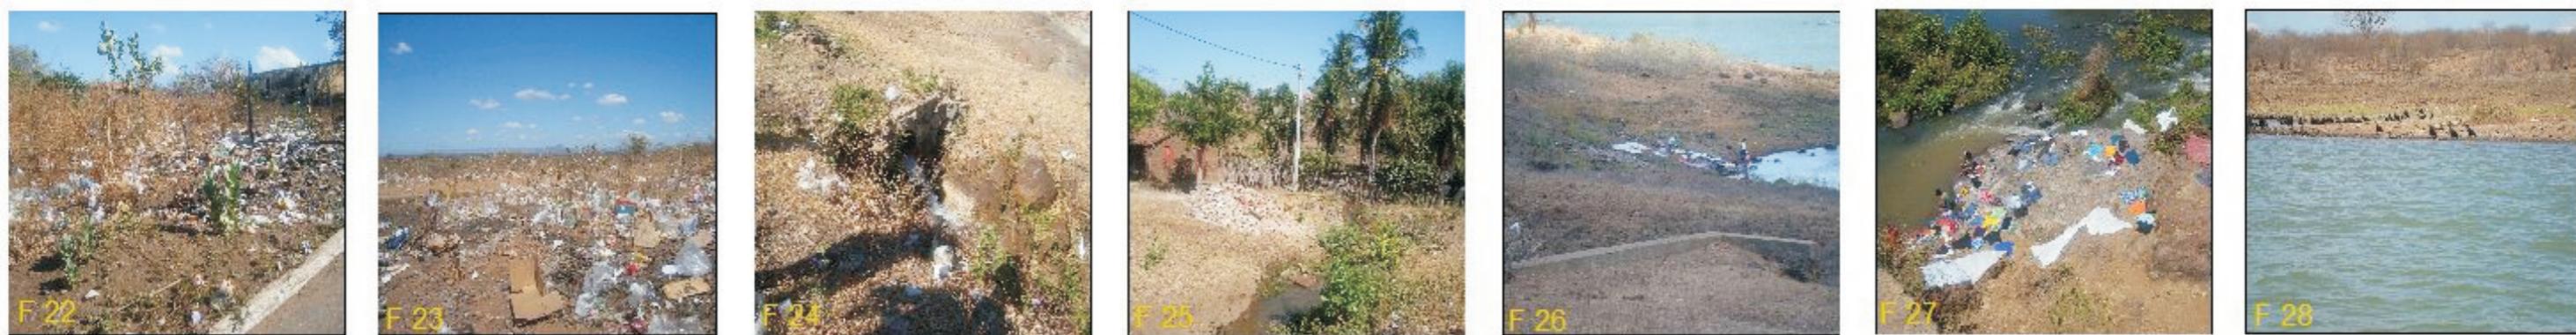
Mapa 6 - Resenha Fotográfica

- Segundo informações da população, a Estação de Tratamento de Esgoto – ETE (local das bombas) do distrito de Jaibaras, apresenta defeitos com frequência, ocasionando a percolação do esgoto para o açude. A mesma está inserida na APP (localizada a, aproximadamente, 90m) estando, atualmente, apenas a primeira etapa em funcionamento, ocasionando o subdimensionamento do sistema, que apresenta paralisações em decorrência do grande volume de efluentes. Antes do projeto, todo o efluente percolava para o manancial. Os efluentes das lagoas de estabilização são lançados próximo a estas estruturas (Figura 6 - F19, F20 e F21);

- Devido ao lançamento de vísceras e de peixes mortos no entorno das margens, observou-se a presença de urubus próximo às pisciculturas (Figura 6 - F28);

- Constatou-se disposição inadequada de lixo no núcleo urbano de Jaibaras (Desenho 6 – F11, F22 e F23);
- Presença de várias residências na APP, além de Jaibaras, outras comunidades como São Domingos (distante 550m); Ipueiras (distante 550m); Morada Nova (distante 120m); Ararius (distante 5,70km) estão localizadas nas proximidades da bacia hidráulica e nas margens do rio Jaibaras;

- Identificaram-se algumas áreas desmatadas para a plantação de culturas anuais e capim na área de vazantes e na APP. As mesmas estão contribuindo com aporte de nutrientes provenientes da utilização de fertilizantes, agrotóxicos, fezes e urinas de animais que pastam nestes locais (Desenho 6 – F07, F14, F15, F17 e F18);

- Prática de lavagem de roupas dentro do reservatório e a jusante do mesmo, além de frequente lavagem de carros na bacia hidráulica (Desenho 6 – F26 e F27);

- Constataram-se algumas construções de casas isoladas na APP (Desenho 6 – F04, F08, F09, F10, F11, F12, F13, F15 e F16);
- O efluente da lavagem dos filtros da concessionária Cagece do distrito de Jaibaras (lançado a 210m do reservatório) pode estar contribuindo com a alteração dos parâmetros físico-químicos das águas (Desenho 6 – F24 e F25).

F 01 - Vizualização (cor) da água bruta.
F 02 : F 03 - Bomba de captação da água para abastecimento de Jaibaras e pisciculturas.
F 04 : F 05 - Tomada d'água que libera para o perímetro irrigado; canal de drenagem.
F 06 - Captação para dessedentação dos avestruzes.
F 07 - Bovino pastando nas margens.
F 08 : F 13 - Vizualização do Distrito de Jaibaras.
F 14 - Plantação de culturas anuais (feijão).

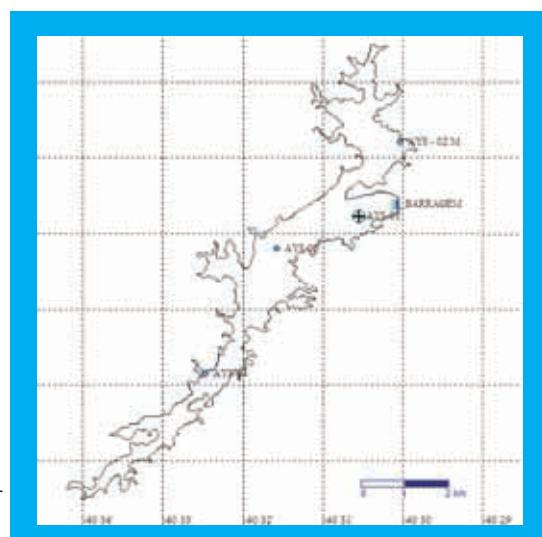
Figura 6 –

A consolidação dos dados do monitoramento qualitativo foi baseada no levantamento histórico das análises realizadas num período de onze anos de coletas (1999 a 2010), realizado pela Cogerh em quatro pontos predeterminados na bacia hidráulica (Figura 6), cuja são coordenadas são: AYS-01(332436; 9580247), AYS - 02 (333407; 9582040), AYS-03 (330539; 9579447) e AYS-04 (328905; 9576364).

Localização espacial dos pontos monitorados no açude Ayres de Souza.

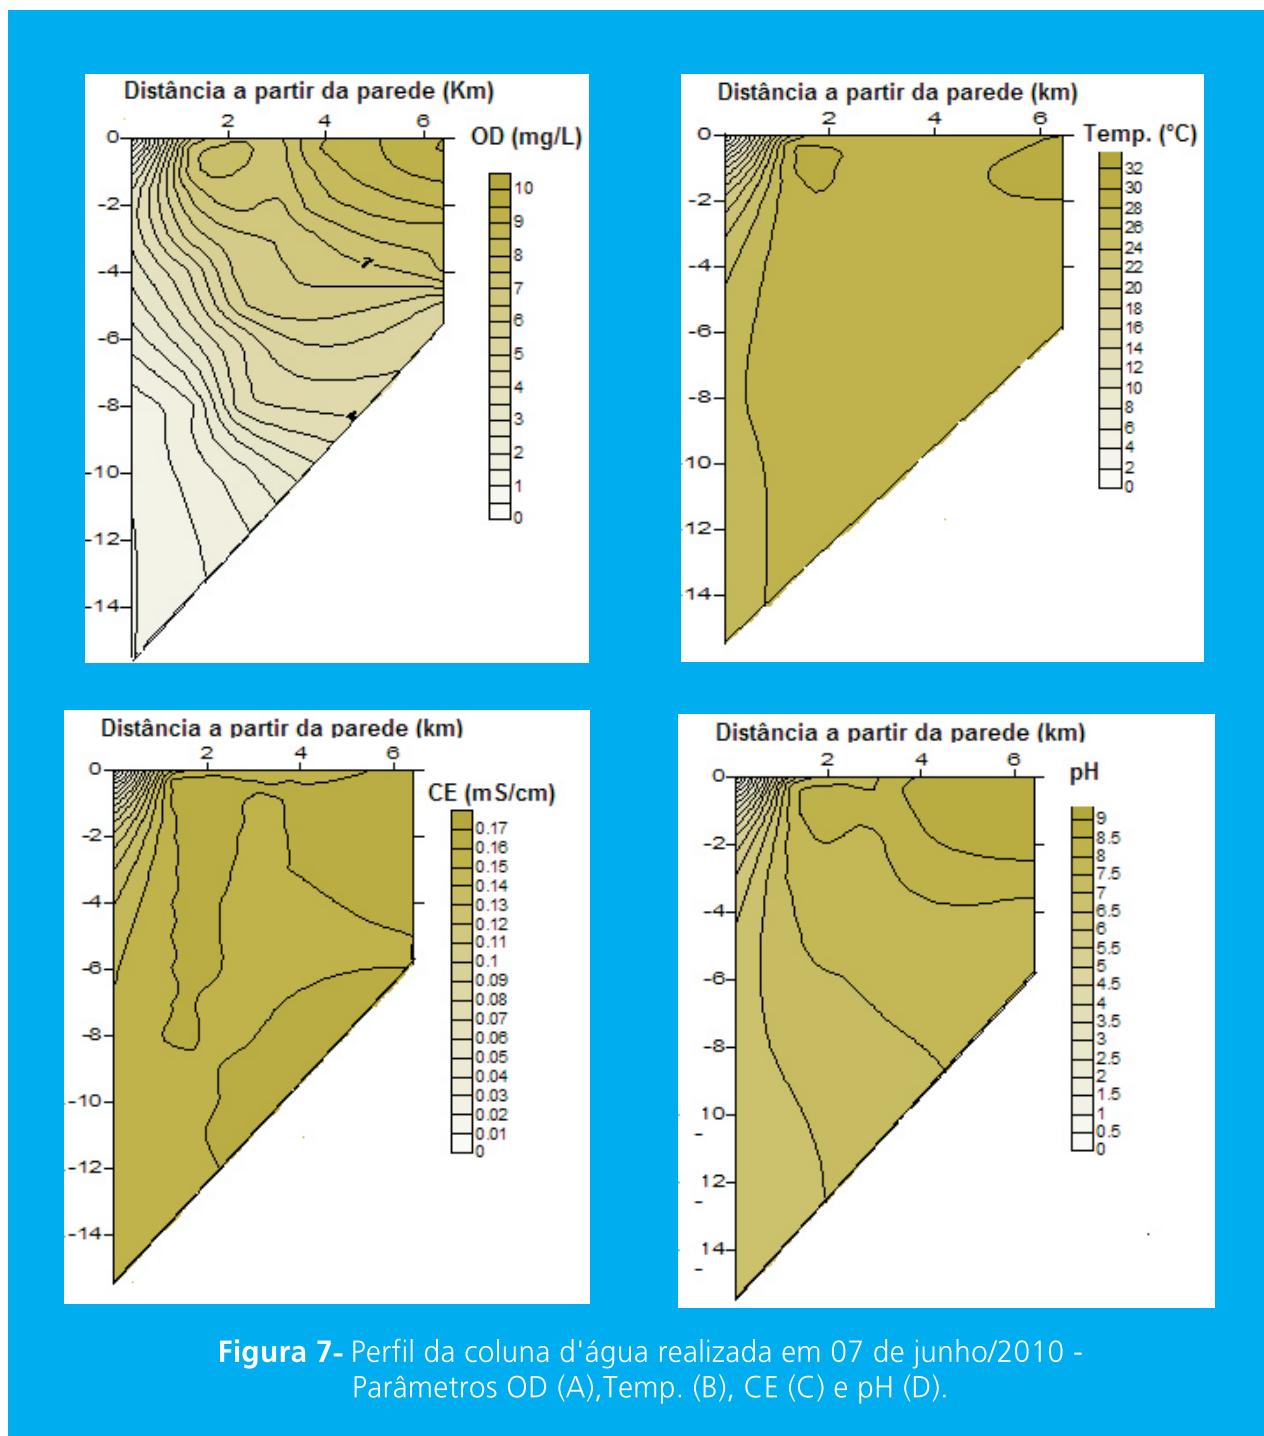
Figura 7- Perfil da coluna d'água realizada em 07 de junho/2010 - Parâmetros OD (A),Temp. (B), CE (C) e pH (D).

Visualizou-se na Figura 7-A que ocorreu estrafticação do oxigênio na seção de maior profundidade, cujo valor mínimo (7,67 - 1,69 mg/L – ponto mais profundo) e máximo (9,57 – 5,09 mg/L - ponto mais distante da parede). Em locais mais rasos é normal que o OD seja elevado, em consequência de fatores como maior oxigenação pelo vento e maior produtividade primária. Os demais parâmetros como temperatura (mínimo: 29,71 – 28,92; máximo: 30,33 – 29,09 - mesmos pontos que os anteriores), pH e CE não estratificaram. O pH apresentou pouca variação ao longo da coluna de água, mantendo-se alcalino (mínimo – 7,05/fundo; máximo 8,97/superfície). Os maiores valores do pH na superfície são consequência do processo de fotossíntese, que ocasiona a remoção do CO₂ dissolvido pelo fitoplâncton, resultando na elevação do pH. A CE também variou pouco, cujo valor máximo foi de 0,164 mS/cm (superfície) e mínima de 0,158 mS/cm (fundo).

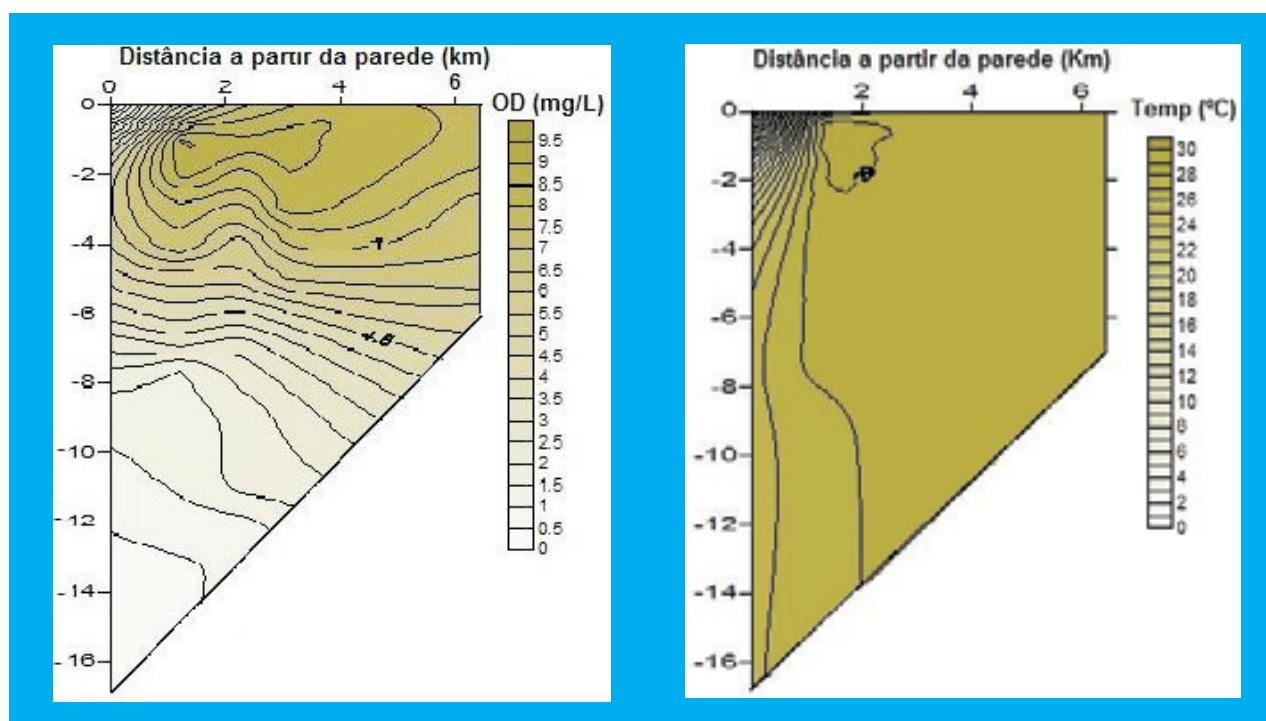
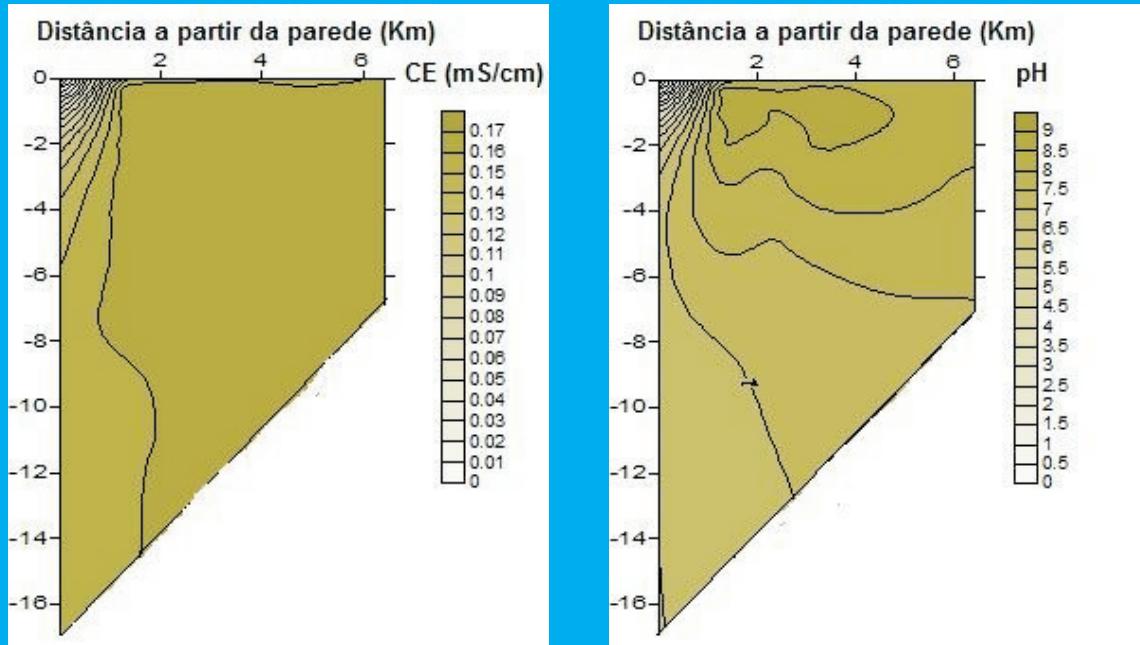
Verificou-se que nos meses subsequentes, julho-agosto/2010, que os parâmetros mantiveram comportamentos similares ao dados detalhados anteriormente. Em julho, o oxigênio dissolvido atingiu valores menores do 1 mg/L no área de maior profundidade.

Figura 8 – Perfil da coluna d'água realizada em 09 de julho/2010 -
Parâmetros OD (A), Temp. (B), CE (C) e pH (D).

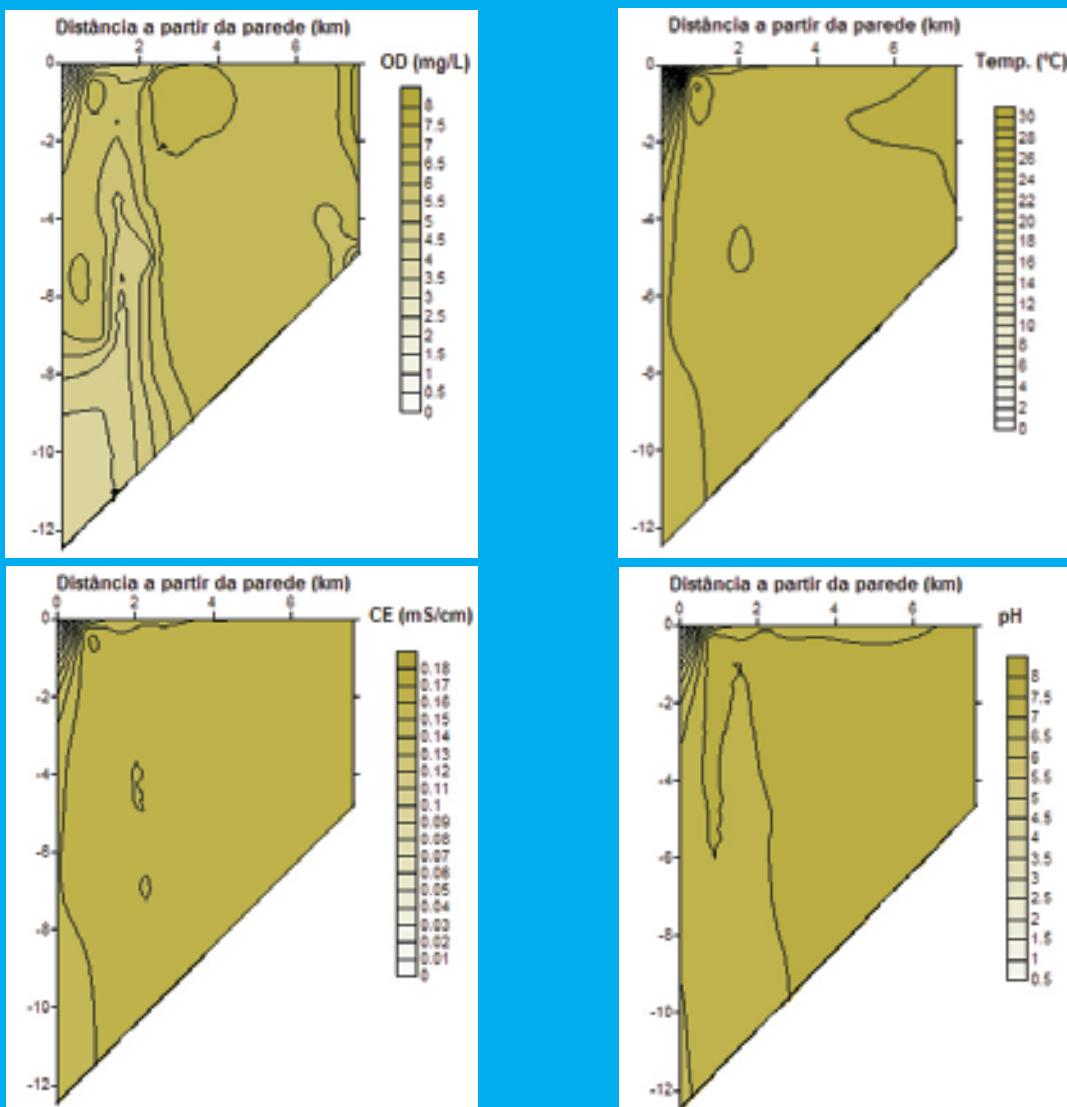
Figura 9 – Perfil da coluna d'água realizada em 25 de agosto/2010 -
Parâmetros OD (A), Temp. (B), CE (C) e pH (D).

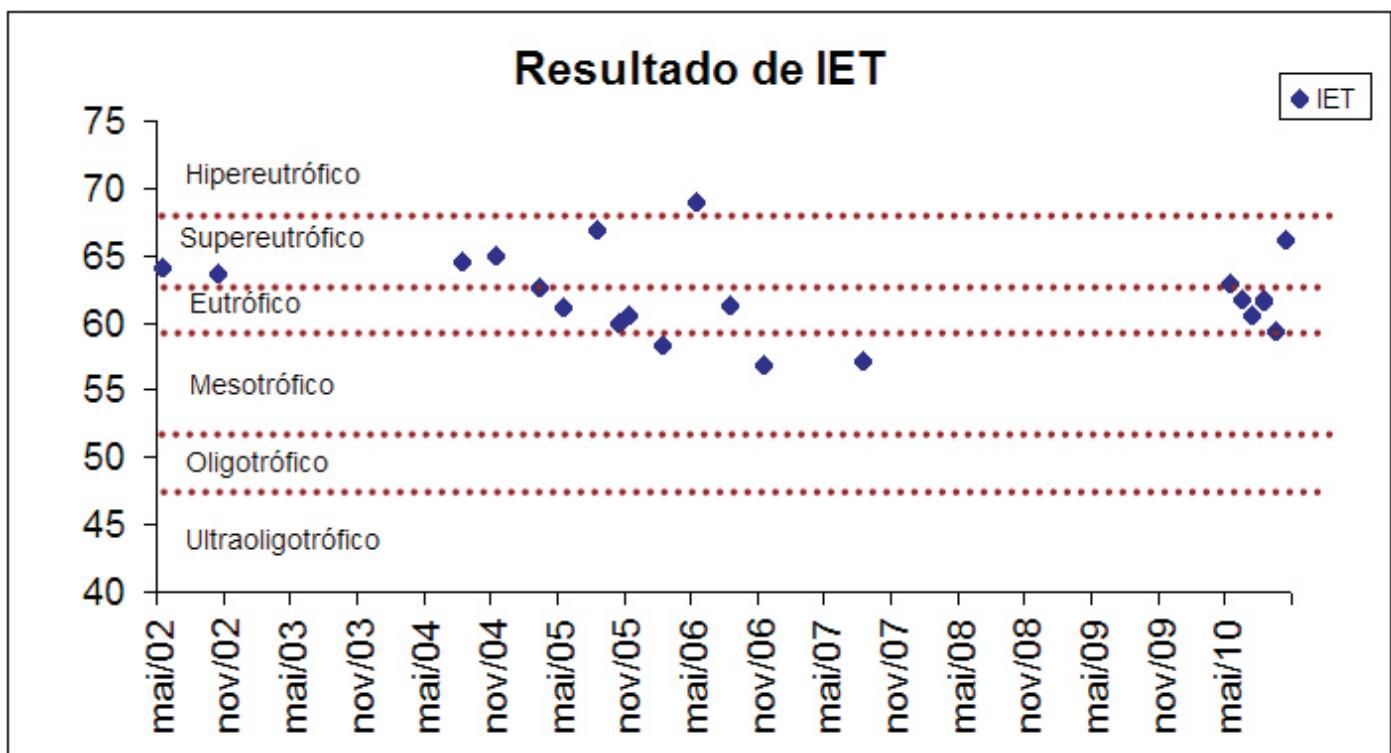
Determinou-se pela aplicação do índice de estado trófico, que o açude Ayres de Souza encontra-se com elevada concentração de matéria orgânica e nutrientes (Figura 10), o que indica estado de eutrofização. Este fato foi constatado também pelo método de cálculo das cargas de nutrientes, onde se constata o aporte nutriente de fontes pontuais e difusas (fósforo e nitrogênio) superiores ao permitido para a capacidade de armazenamento de água.

Figura 10 – Resultados do cálculo de IET para o açude Ayres de Souza-CE.

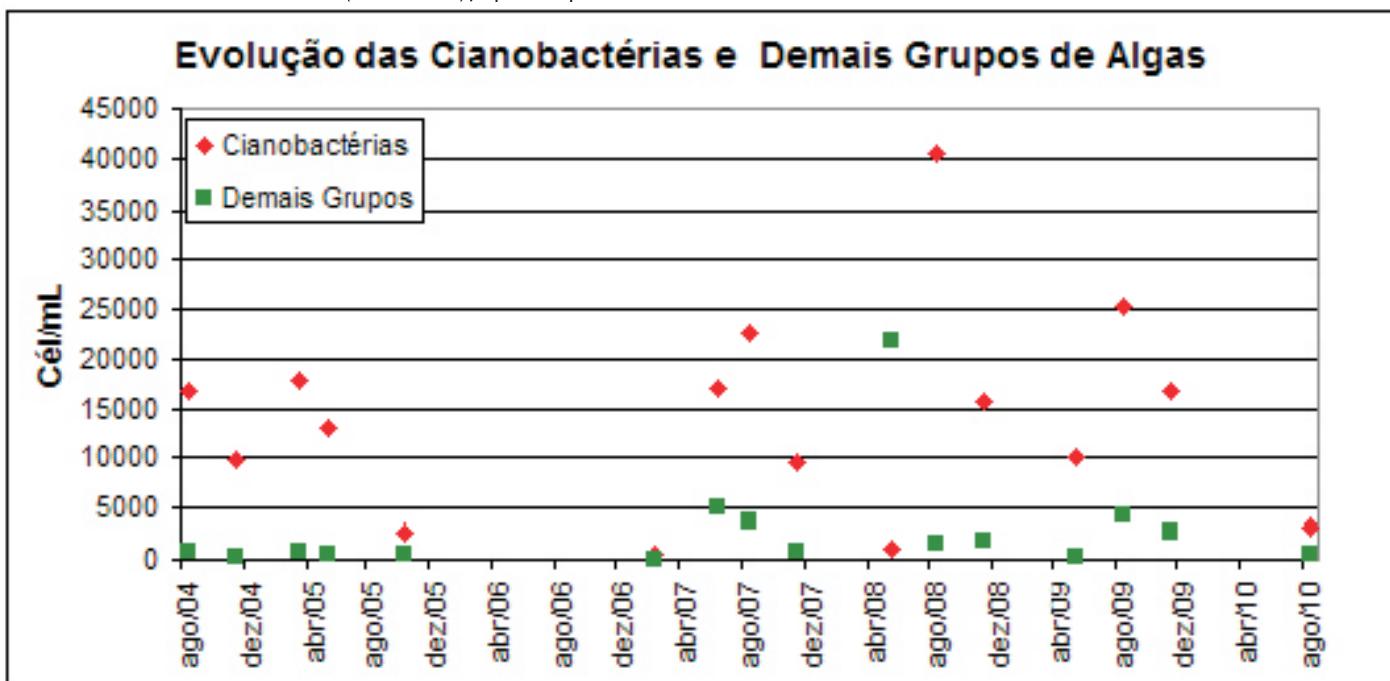
Dentre as espécies de cianobactérias e demais grupos de algas (Figura 11), constata-se que as cianobactérias predominam sobre as demais espécies. As mesmas aumentaram um pouco ao longo dos anos (2004 a 2010), atingindo a valor máximo de 40.449,6 /mL em 27/08/2008; mas sua densidade permanece na classe recomendada para contagem das células de cianobactérias pela Resolução N° 357/2005 do CONAMA (Classe 2), que especifica é 50.000 cel/mL ou 5 mm³/L de de cianobactérias.

Figura 11 – Evolução da proliferação dos fitoplâncton do Ayres de Souza-CE

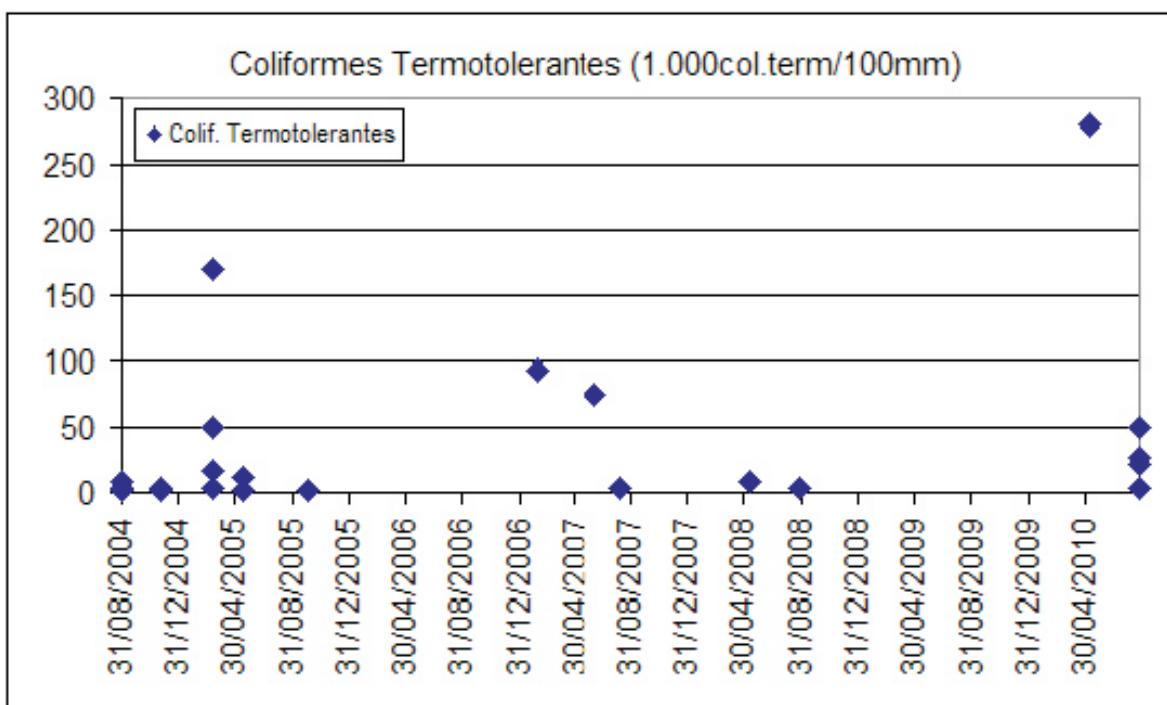
A Figura 12 mostra os resultados das concentrações de coliformes termotolerantes, ao longo do tempo de monitoramento. De acordo com a Resolução N° 274/2000 do CONAMA, as concentrações não devem exceder a 1.000 coliformes termotolerantes por 100 mililitros de água para contato primário. Neste caso, as concentrações estão dentro dos limites toleráveis.

Figura 12 – Evolução da concentração dos Coliformes Termotolerantes
